Выявление Причин Снижения Эффективности Работы УЗ Аппаратов

Владимир Н. Хмелев, Сергей В. Левин, Сергей С. Хмелев, Сергей Н. Цыганок
Центр ультразвуковых технологий, Бийск, Россия

Аннотация – В статье представлены результаты исследования, позволяющие выявлять условия эксплуатации ультразвуковых аппаратов с многополуволновыми излучателями в замкнутых объемах при которых снижается эффективность ультразвукового воздействия на технологический процесс и происходят существенные отклонения от номинальных режимов работы, способные приводить к выходу из строя ультразвукового оборудования.

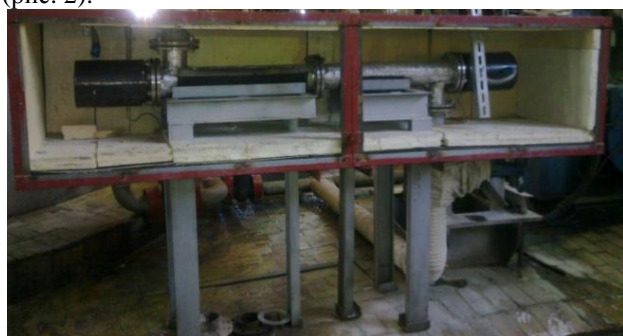
Рис.2. Применение ультразвукового оборудования

Такой комплекс ультразвукового оборудования электрической мощностью до 16000 Вт состоит из двух ультразвуковых колебательных систем, включающих многопакетные пьезопреобразователи и присоединённые к ним многополуволновые ультразвуковые излучатели в виде стержней переменного сечения [3,4,5], помещённых в общий технологический объем, сформированный двумя соединёнными между собой проточными объёмами (рис. 2).

Как следует из рис. 1 и 2 ультразвуковые излучатели расположены горизонтально на одной оси, а входной и выходной патрубки выполнены на проточных объёмах таким образом, что максимально разнесены друг от друга и расположены вертикально, имея диаметрально позиционирование друг относительно друга. Такое конструктивное исполнение должно обеспечивать максимальное ультразвуковое воздействие на обрабатываемую жидкость и предотвращать образование воздушных полостей в технологической объёме.

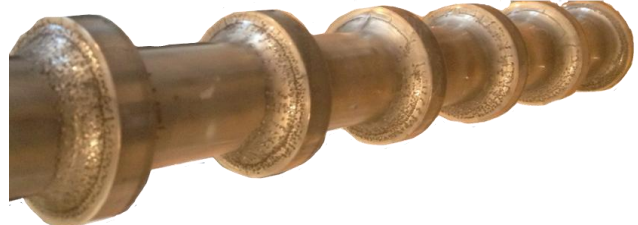
Рис.4. Неравномерный кавитационный износ излучателя

На рис. 4 представлены фото излучателя с неравномерными разрушениями по кольцу.

Как следует из представленных фото кавитационного разрушения поверхности, реализуемый процесс протекает таким образом, что ультразвуковой излучатель в процессе работы разрушается неравномерно. Наибольший кавитационный износ имеет нижняя часть рабочего инструмента.

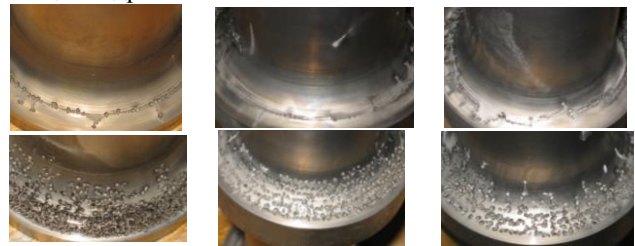
Рис.5. Неравномерный кавитационный износ модулей

На рис. 5 представлены (попарно, вертикально) для сравнения фотографии диаметрально противоположных участков излучателя одного же цилиндрического элемента.

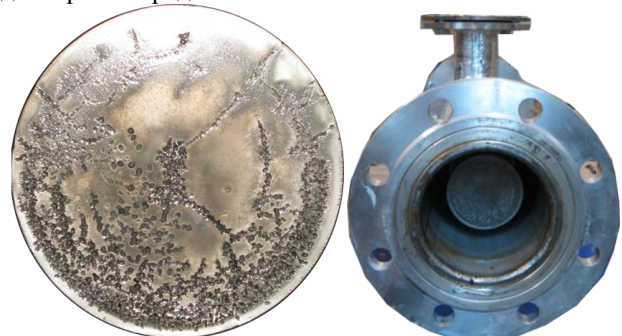
Рис.6. Торцевая поверхность излучателя

На рис. 6 представлены фотографии торцевой поверхности излучателя и его ориентация в технологическом объеме при реализации процесса кавитационной обработки протекающей жидкой – дисперсной среды.

поврежденная поверхность не была погружена в жидкость все время работы ультразвукового оборудования или большую часть этого времени. В любом случае, или постоянно, или частично эта поверхность не излучала ультразвуковых колебаний в обрабатываемую технологическую среду, т.е. не обеспечивала протекание реализуемого процесса. Очевидно, что технологический процесс был реализован таким образом, что в процессе работы в технологическом объеме формировался значительный по размерам газовый пузырь, снижающий эффективность ультразвукового воздействия.

Кроме того, форма и размер образовавшихся кавитационных каверн свидетельствует о работе оборудования под избыточным давлением более 2 атмосфер, что не всегда предусматривается требованиями к условиям эксплуатации оборудования.
