## ВЫЯВЛЕНИЕ ПРИЧИН СНИЖЕНИЯ ЭФФЕКТИВНОСТИ ПРИМЕНЕНИЯ УЗ АППАРАТОВ

В.Н. Хмелёв, С.В. Левин, С.С. Хмелёв, С.Н. Цыганок, И.К. Лукаш  
ООО «Центр ультразвуковых технологий АлтГТУ»

Аннотация – В статье представлены результаты исследования, позволяющие анализировать условия эксплуатации ультразвуковых аппаратов с многополуволновыми излучателями для выявления причин снижения эффективности ультразвукового воздействия на технологический процесс и нарушений режимов работы, приводящих к выходу из строя ультразвукового оборудования.

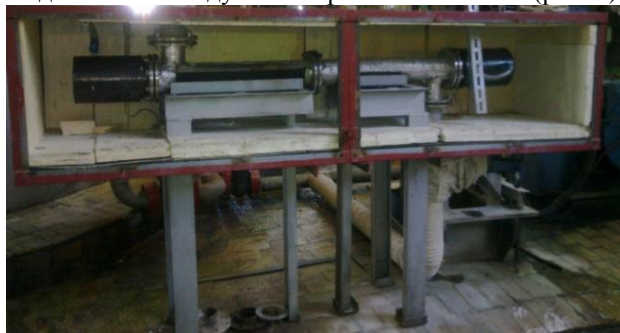
Рис.2. Применение ультразвукового оборудования

Обычно комплекс ультразвукового оборудования мощностью до 16000 Вт состоит из двух ультразвуковых колебательных систем, включающих многопакетные пьезопреобразователи и присоединённые к ним многополуволновые ультразвуковые излучатели в виде стержней переменного сечения [3,4,5], помещённых в два соединённых между собой проточных объёма (рис. 2).

Как следует из рис. 1 и 2 ультразвуковые излучатели расположены горизонтально на одной оси, а входной и выходной патрубки на проточных объёмах максимально разнесены друг от друга и расположены вертикально, имея диаметрально противоположное позиционирование друг относительно друга для обеспечения оптимального воздействия на обрабатываемую жидкость и предотвращения

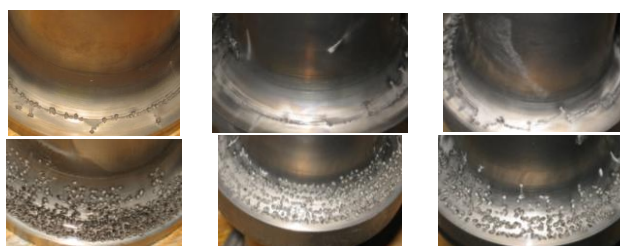
**Рис.5. Неравномерный кавитационный износ модулей**

На рис. 5 представлены (попарно, вертикально) для сравнения фотографии диаметрально противоположных участков излучателя одного и того же цилиндрического элемента.

Как следует из представленных фото кавитационного разрушения поверхности, реализуемый процесс протекает таким образом, что ультразвуковой излучатель в процессе работы разрушается неравномерно. Наибольший кавитационный износ имеет нижняя часть рабочего инструмента.

Такое расположение зон кавитационного разрушения свидетельствует о том, что менее поврежденная поверхность не была погружена в жидкость все время работы ультразвукового оборудования или большую часть этого времени. В любом случае, или постоянно, или частично эта поверхность не излучала ультразвуковых колебаний в обрабатываемую технологическую среду, т.е. не обеспечивала протекание реализуемого процесса. Очевидно, что технологический процесс был реализован таким образом, что в процессе работы в технологическом объеме формировался значительный по размерам газовый пузырь, снижающий эффективность ультразвукового воздействия. Кроме того, форма и размер образовавшихся кавитационных каверн свидетельствует о работе оборудования под избыточным давлением более 2 атмосфер, что не всегда предусматривается требованиями к условиям эксплуатации оборудования.

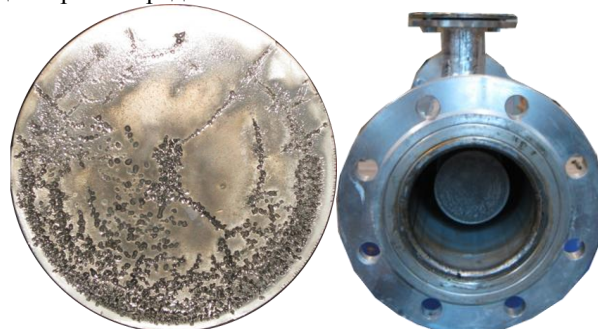
**Рис.6. Торцевая поверхность излучателя**

На рис. 6 представлены фотографии торцевой поверхности излучателя и его ориентация в технологическом объеме при реализации процесса кавитационной обработки протекающей жидко – дисперсной среды.
